Pflege und Wartung

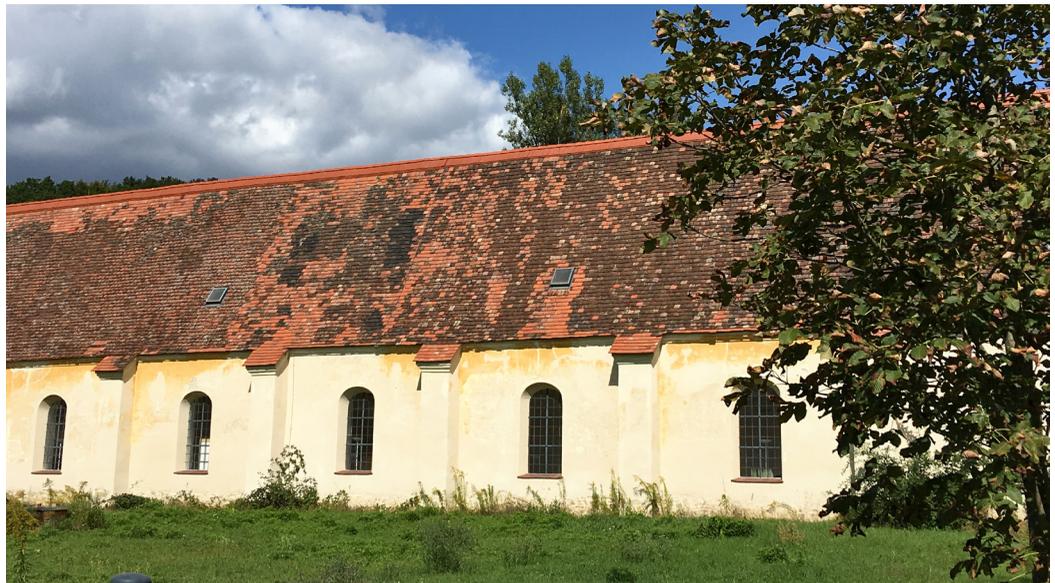
*Kartause Mauerbach,
Kreuzgarten, historische
Dachdeckung mit
Reparaturen*

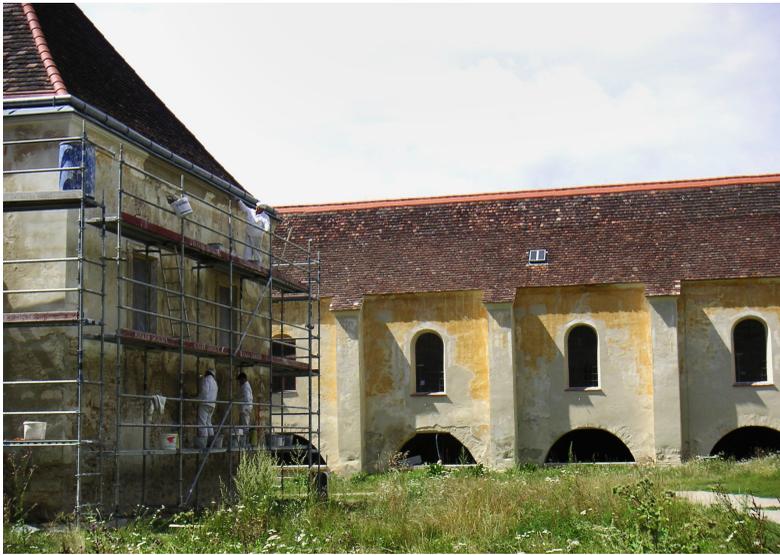
Kurspraktika an der Kartause Mauerbach, Kreuzgarten

Sockelausbesserungen Bruchsteinmauerwerk in Kalktechnologie, Sommer 2023

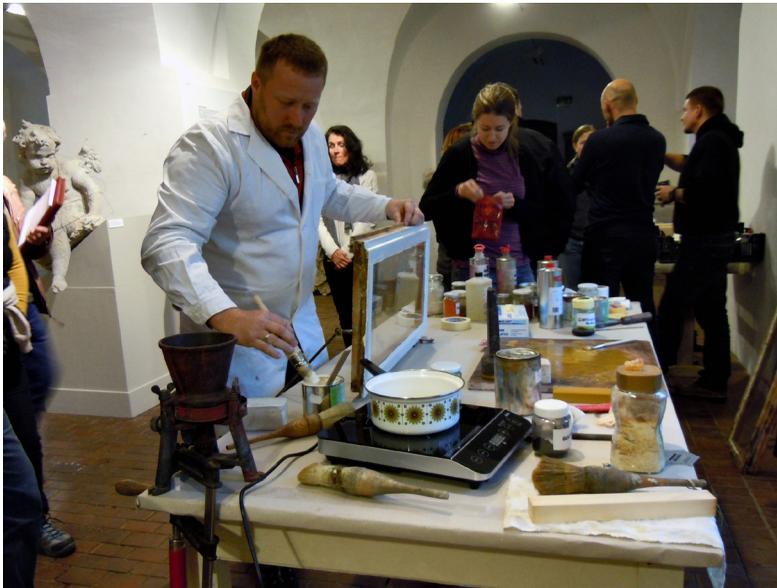
Ölanstrich auf Holzfenstern, Workshop Kartause Mauerbach

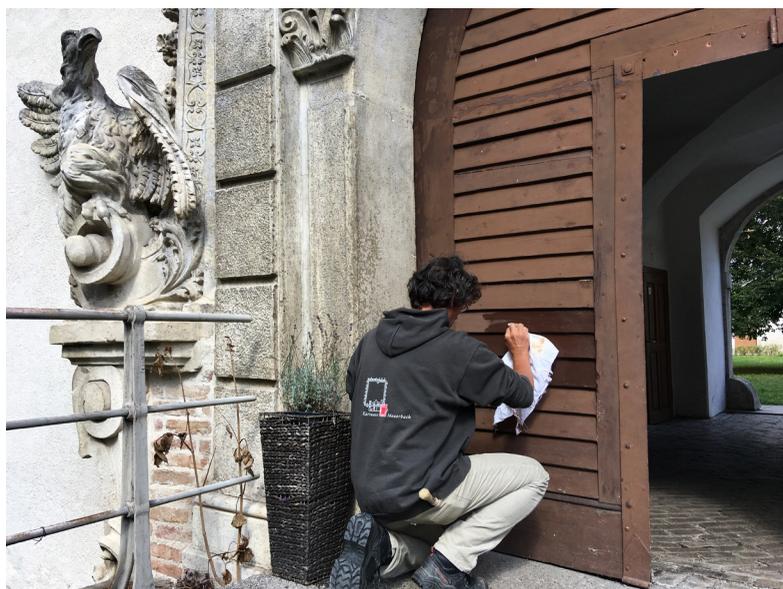
*Adlertor Kartause
Mauerbach, Pflege
des Ölanstrichs
durch Nachölen
mit Leinölfirnis*

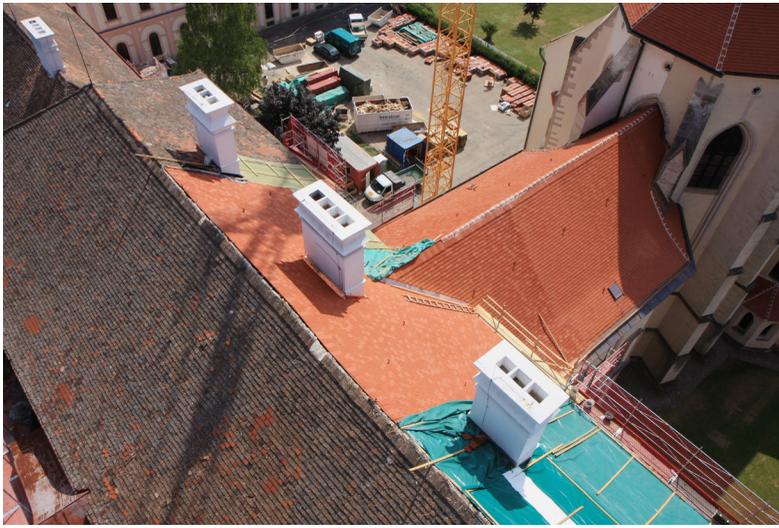
Dachsanierung im Bereich der Chorkapelle

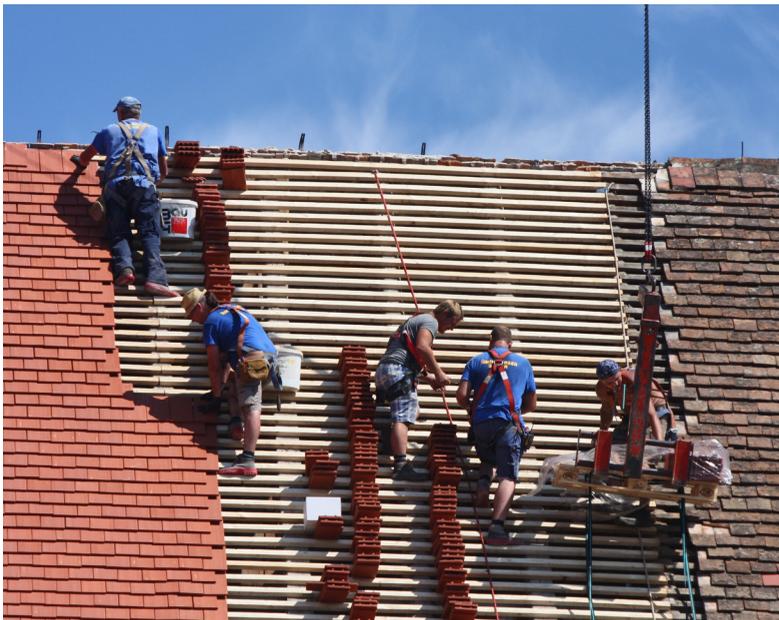
Alte und neue Dachdeckung

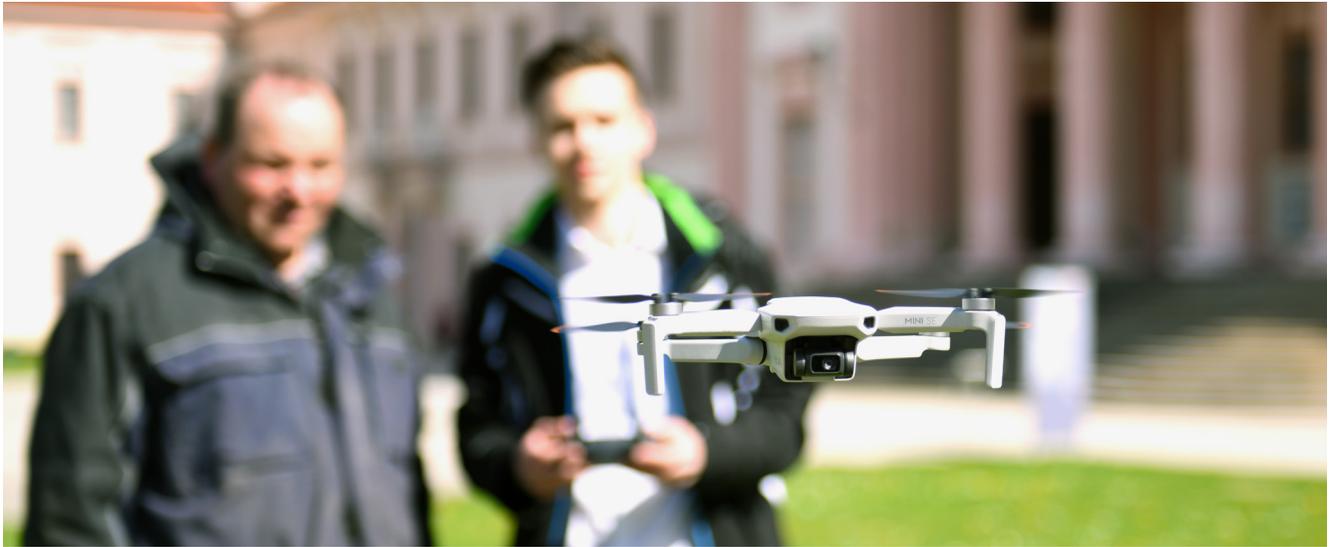
Dachwartung mit Drohnenunterstützung

noch effizienter zu werden, wurde vor einigen Jahren begonnen, einen Großteil der optischen Beurteilung an den Dachflächen mit Unterstützung von Drohnen durchzuführen. Neben der Zeitersparnis ist ein weiterer Vorteil, dass die Dachflächen weniger oft betreten werden müssen. Es hat sich gezeigt, dass die im Trauf- und Firstbereich gedeckten Lüftungsziegel dabei leicht brechen. Oft entsteht zunächst nur ein kleiner Riss, der aber in weiterer Folge einen Bruch des Ziegels verursacht.

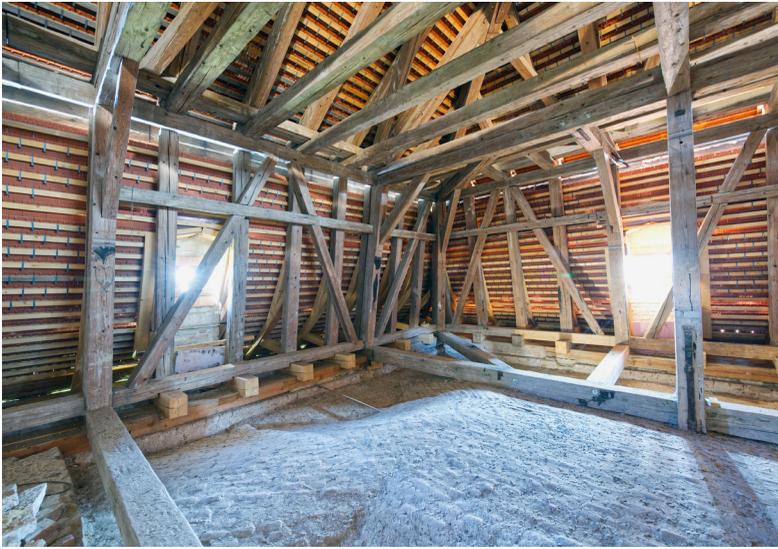
*Erneuerter Dachstuhl
über der Stiftsbibliothek*

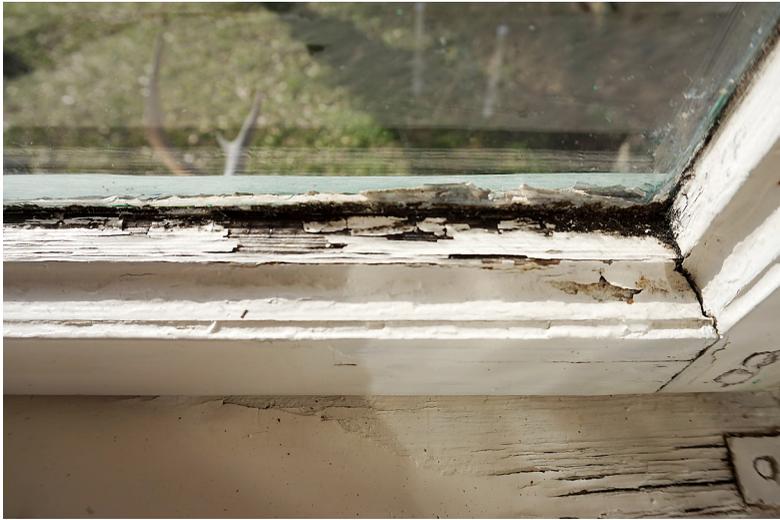
Vermorschung eines Fensters aufgrund unsachgemäßer Beschichtung

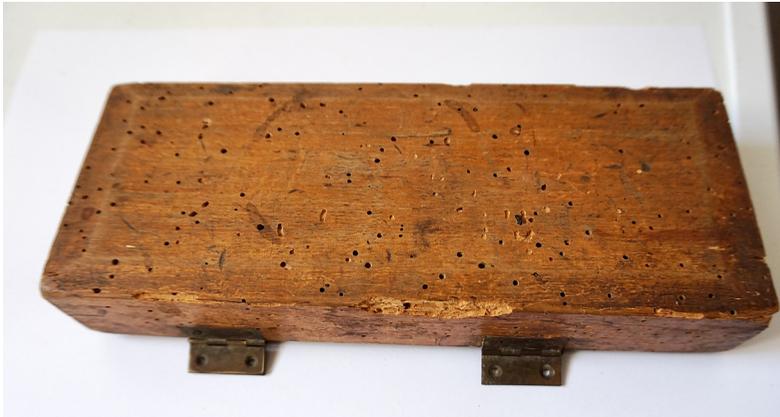
*Befall durch den
Gemeinen Nagekäfer*

Gemeine Nagekäfer Nadel- und Laubhölzer befällt (polyphag). Dies erklärt, warum der Hausbock überwiegend in Dachstühlen (Nadelholz = z.B. Fichtenholz) und der Gemeine Nagekäfer sich vorwiegend in Laubholz (z.B. Lindenholz) festfrisst. Auch in den Temperaturanforderungen unterscheiden sich beide. Die Hausbocklarve entwickelt sich bei einer Temperatur von 28–30 °C ideal und findet daher in Dachstühlen perfekte Bedingungen. Die Nagekäferlarve bevorzugt um die 22 °C und fühlt sich daher in Kirchen und anderen schlecht durchlüfteten feuchten Räumen wohl.

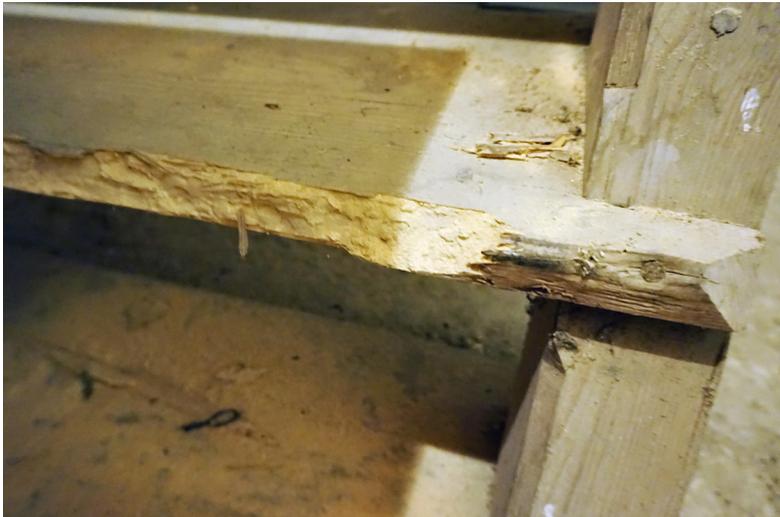
Befall durch Hausbock

in vier bis sieben Gelegen). Nach ungefähr zehn Tagen schlüpfen die Larven und bohren sich sehr schnell ins Holz. Dort halten sie sich zwischen drei und zwölf Jahren auf (bei günstigen Bedingungen bis zu 15 Jahren). In dieser Zeit richtet die Larve die größten Schäden an.

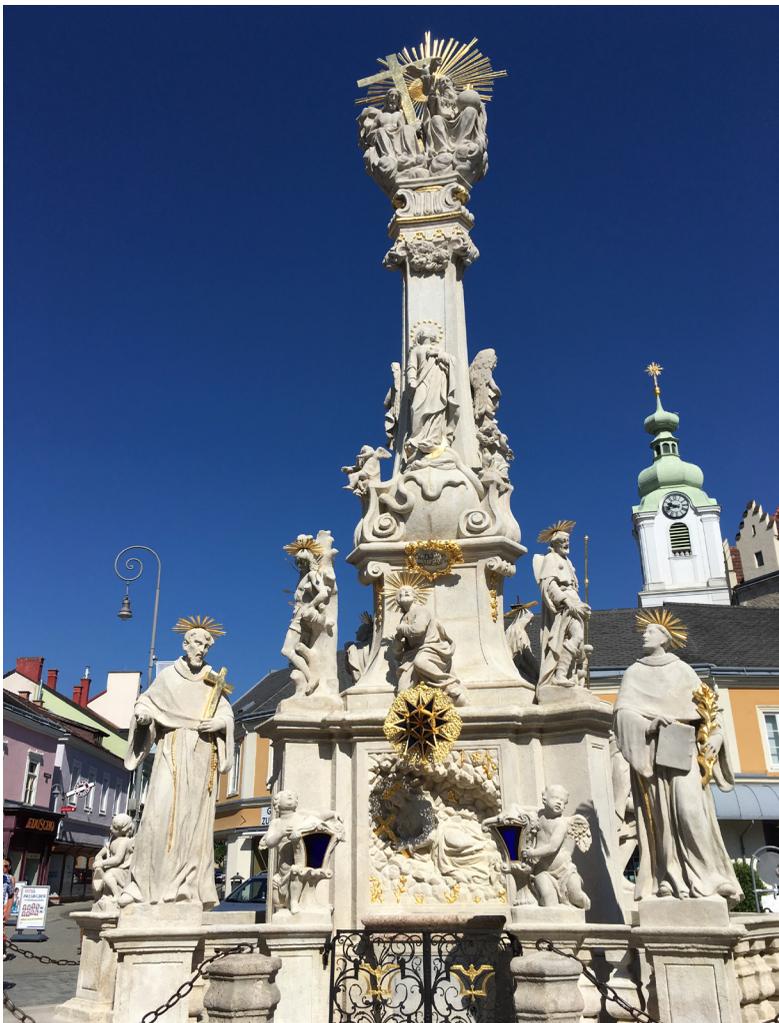
*Kalkschlämme als Schutzanstrich,
Dreifaltigkeitssäule Neunkirchen*

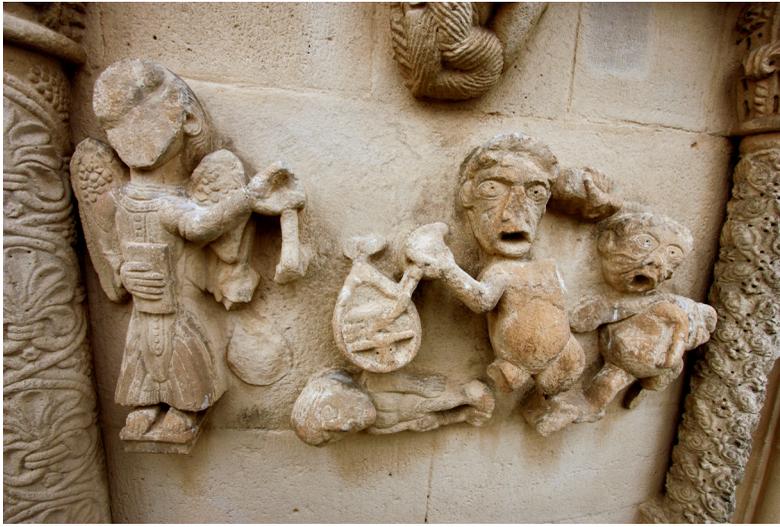
Romanische Pfarrkirche Schöngrabern, Apsis, figurale Darstellung: Schlämme an den Höhen bereits vollständig abgewittert

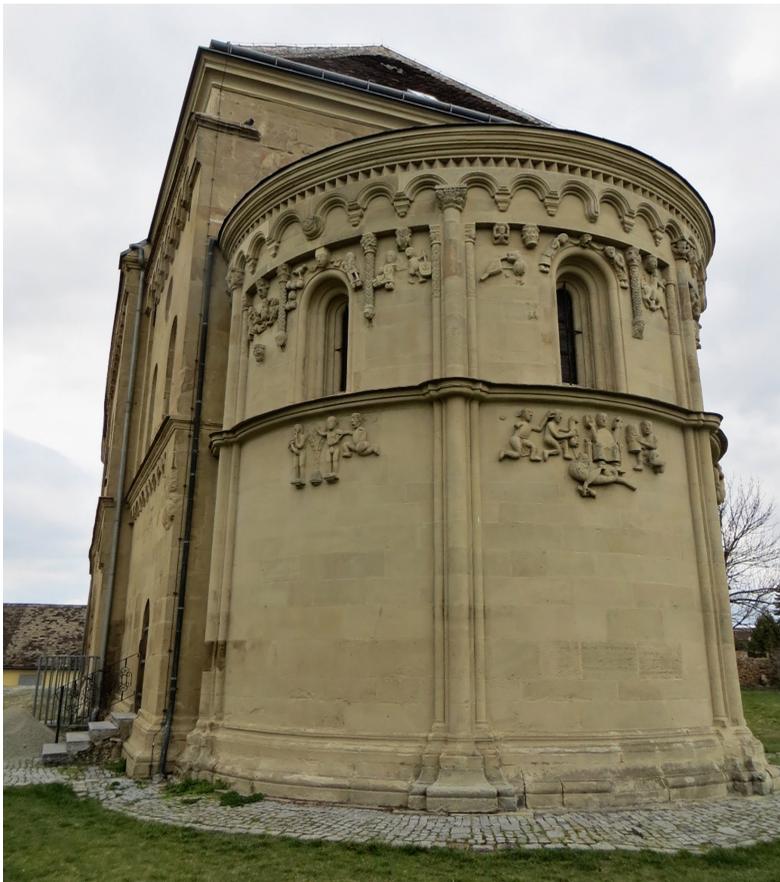
Schmales Schutzdach über dem Zwischengesims, romanische Pfarrkirche von Schöngrabern, Apsis

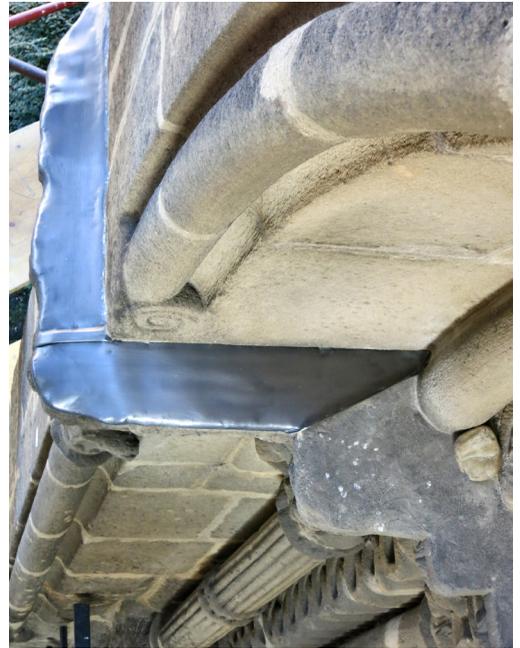
*Waidhofen an der Ybbs,
Pfarrkirche: Schutz-
dächer bei frührenais-
sancezeitlichem Epitaph
und mittelalterlichem
Ölberg*

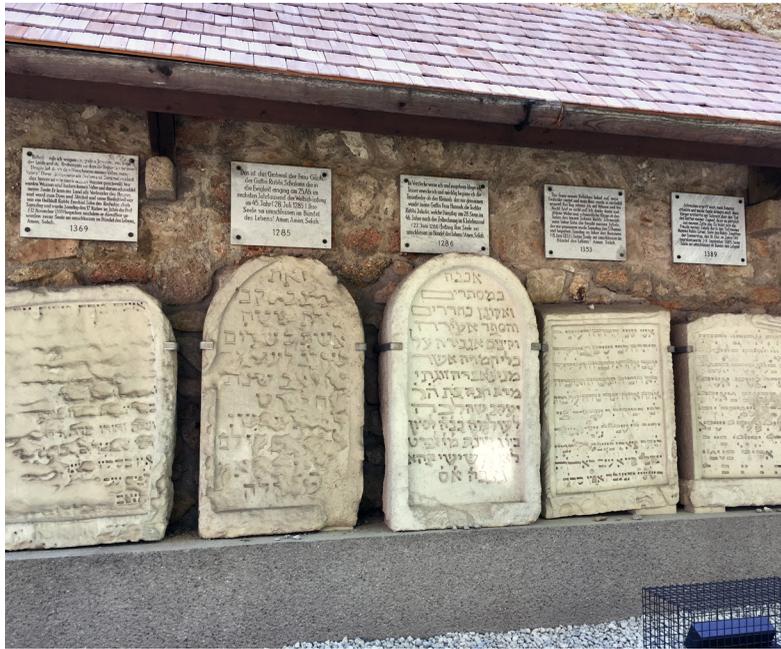
Mittelalterliche jüdische Grabsteine in Wiener Neustadt, geschaffenes Ensemble mit Schutzdach

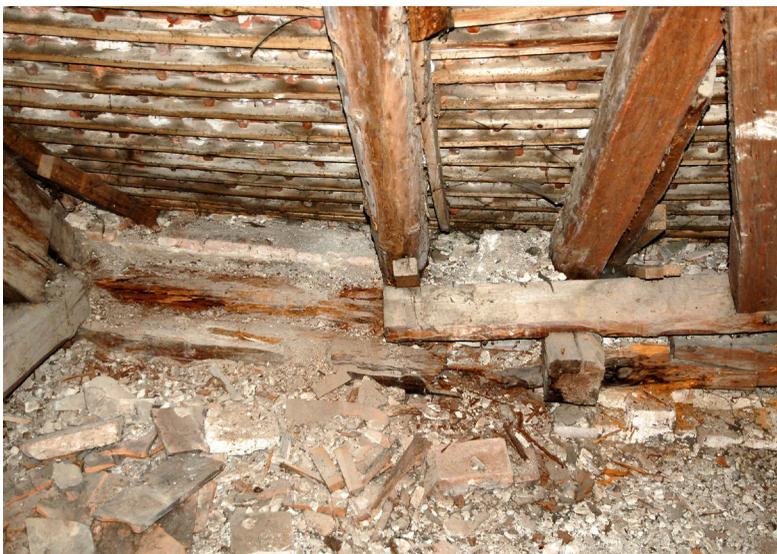
*Schuttablagerung
im geschädigten
Mauerbankbereich*

Bei der Beurteilung des Dachstuhls gibt es eine Vielzahl von zu beachtenden Faktoren. Nach besonderen Wetterereignissen können Wasserlachen oder Flugschnee auffallen, die auf undichte Stellen hinweisen und Handlungsbedarf nach sich ziehen. Immer wiederkehrende Feuchte, die sickert bzw. nicht abtrocknen kann, hat ein anderes Erscheinungsbild. Die Farbe des Holzes verändert sich, wird nach und nach dunkler. In der Folge wird es vermorschen, mit Pilzen besiedelt und die Tragfähigkeit der Dachbalken vermindert.

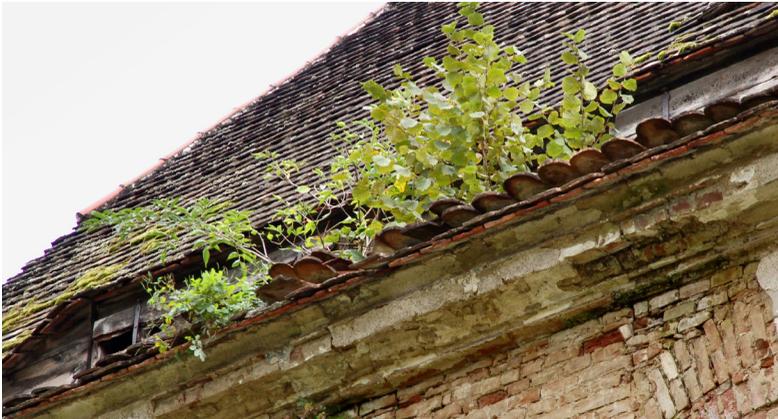
Die Bausubstanz schädigender Pflanzenbewuchs

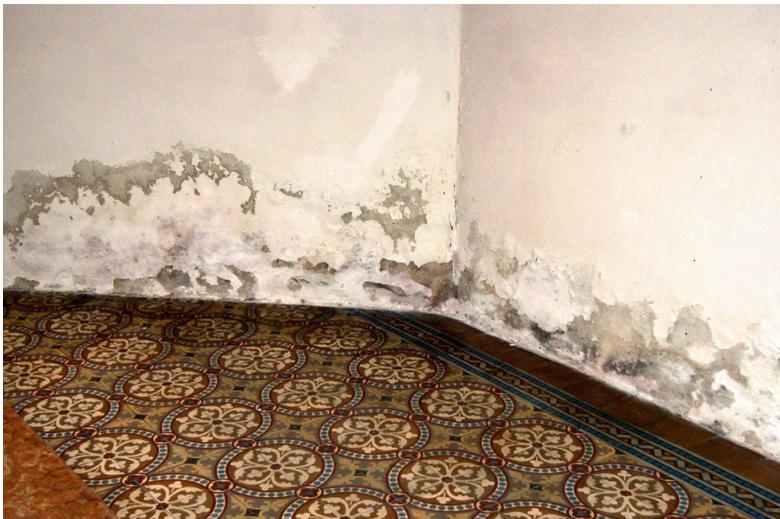
Atmungsaktiv geschlammte Sockelzone

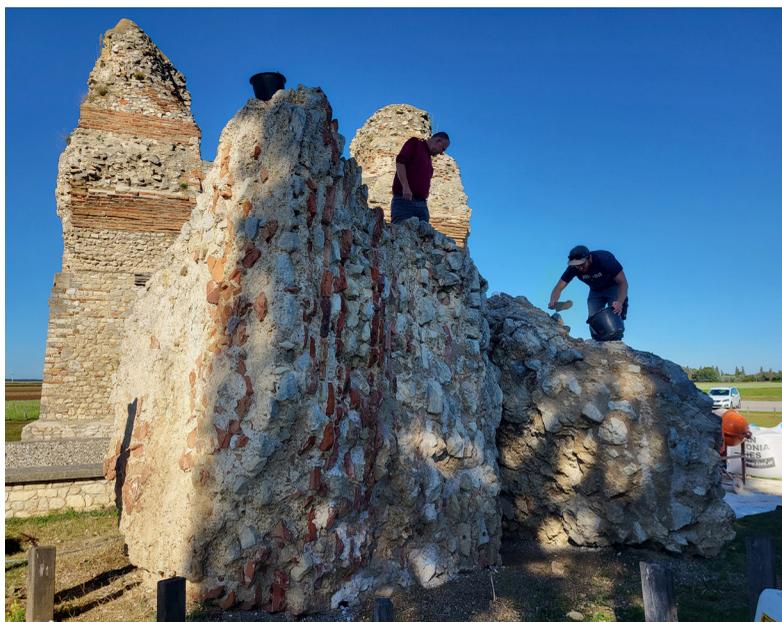
Sanierung der östlichen Pfeilerfragmente des Heidentors im Jahr 2023

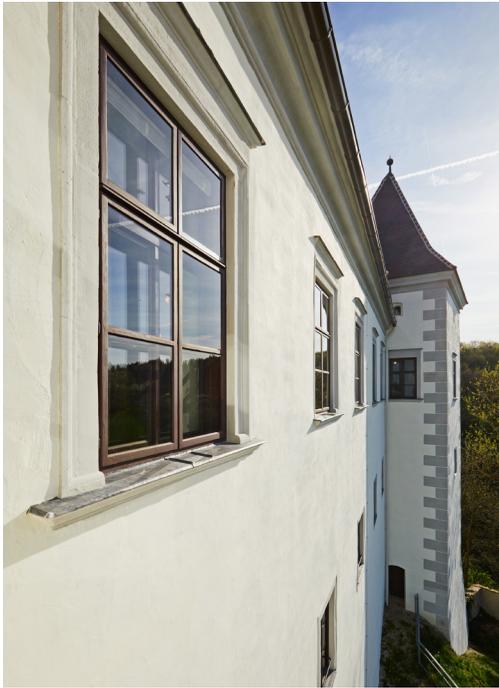
Kalkputz an der Mauer, Leinölanstrich an den Fenstern und Bleiverblechung: Die Sanierung 2023/2024 erfolgte ausschließlich mit reparaturfähigen Materialien.
